## Haus Martfeld – Turmuhr restauriert

Haus Martfeld: Turmuhr <sup>1</sup>

### **Farbe abgeblättert - Zeiger angerostet**

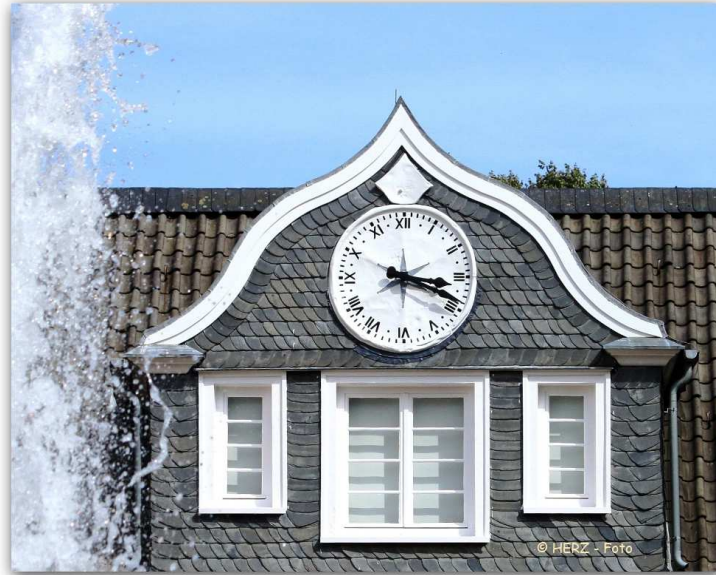
Die Farbe des Zifferblattes war erheblich abgeblättert und die Zeiger stark angerostet. Die vermeintlich falsch geschriebene römische „Vier – IIII“ und die verkehrt herum gesetzte „Fünf – V“ ist erhalten geblieben.

Bei der Restaurierung legte man besonderen Wert darauf, dass die Uhr wieder genauso aussieht wie früher. Das bedeutet, dass sie auch heute weder komplett rund noch glatt ist. Das Zifferblatt der Turmuhr besteht aus Blei und ist gewölbt (verbeult), weil es gedengelt, also mit einem Hammer flach geklopft wurde.

Die große weithin sichtbare alte Turmuhr im Innenhof des Hauses Martfeld ist 2014 denkmalgerecht restauriert worden. Der Rotary-Club Gevelsberg hat die Aktion veranlasst und bezahlt.

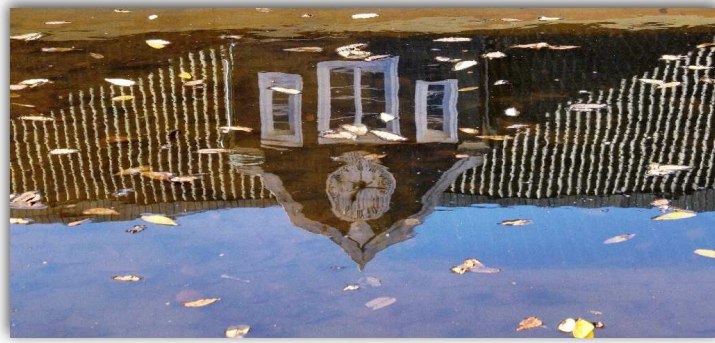
Herbstmomente – So schön kann der Herbst sein.  
Die Spiegelung der alten Turmuhr, vor der Restaurierung 2014,  
im Springbrunnen von Haus Martfeld.

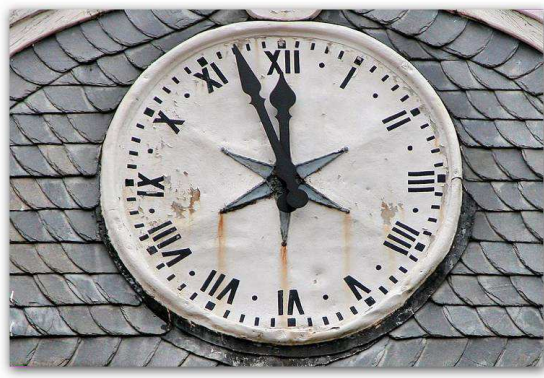
Alte Turmuhr – Old tower clock – Ancienne horloge de tour  
Foto: Günter Roland
